Tárgyak:	Négy oszlopos rakodó félig rakva
Intézmény:	MTA BTK Néprajztudományi Intézet Tóth Kálmán utca 4. 1097 Budapest
Gyűjtemények:	Fotó- és diatár
Leltári szám:	MTA_NTI_F853

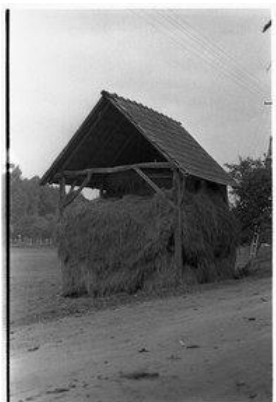
A szénarakodó oldalfalazat nélküli, gerendavázás melléképület típus, melyet a 20. századtól jellemzően cseréptetővel láttak el. Alkalmanként a sarjú tárolására is szolgált. A gazdaságok jellemzően a boglyák, kazlak tartalmát igyekeztek hamarabb hasznosítani. Ezen épülettípus a régióban jellemzően a települések szélén kerülnek elhelyezésre, olykor csoportosan állították fel őket a réteken.
